## ***Binnenisolatie van Buitenmuren***

**Paul Steskens - Xavier Loncour - Anneleen Acke - Jörg Wijnants**

**Wetenschappelijk en Technisch Centrum voor het Bouwbedrijf - WTCB**

*December 2012*

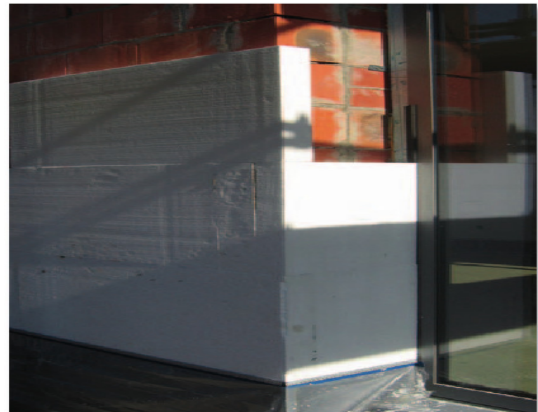
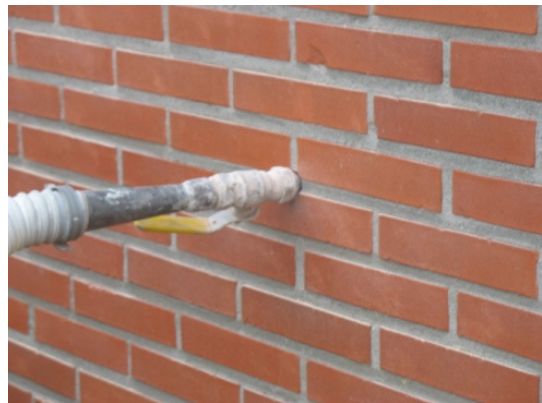
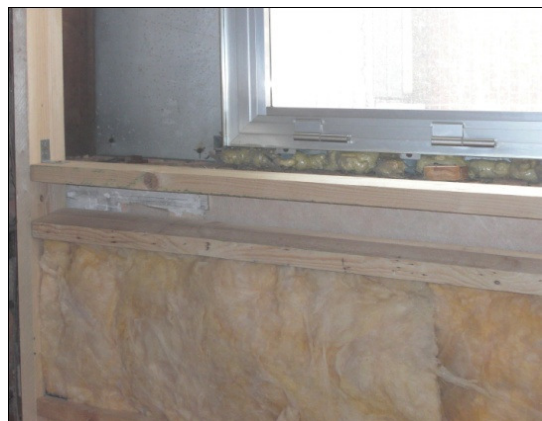
**Figuur 1: Illustratie van de verschillende na-isolatietechnieken: buitenisolatie (boven), spouwvulling (midden), binnensisolatie (beneden)**

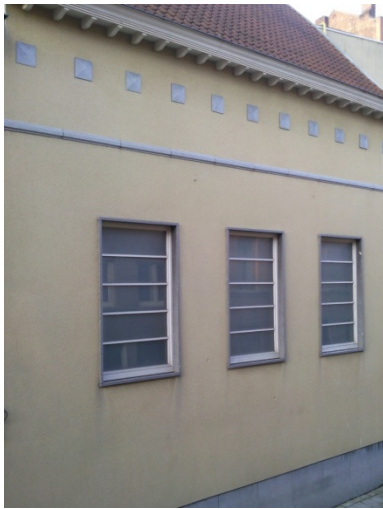
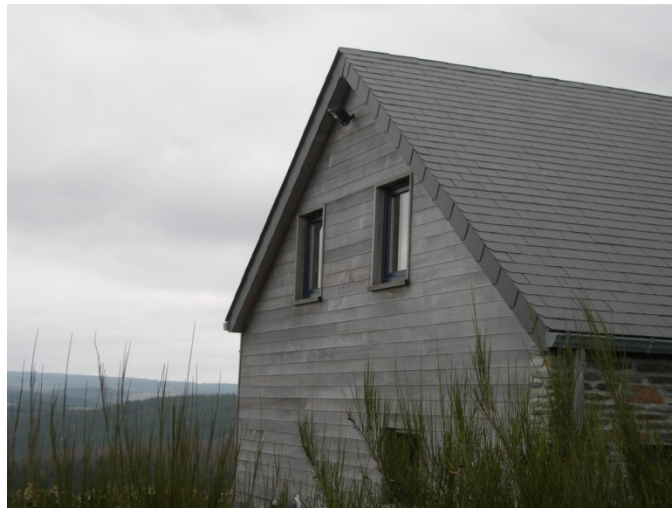
**Figuur 4: Gevelafwerking bestaande uit een bepleistering (links) of een houten gevelbekleding (rechts)**

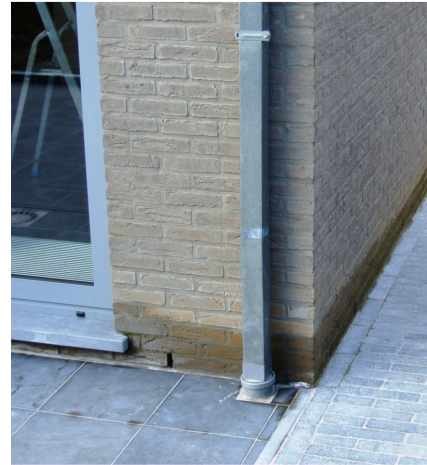
Figuur 7: Zichtbaar vochtfront aan de buitenkant van de gevel ten gevolge van opstijgend vocht

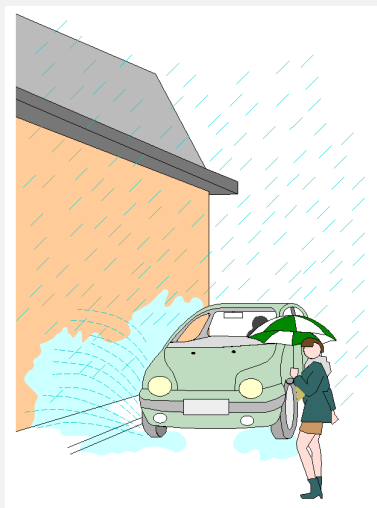
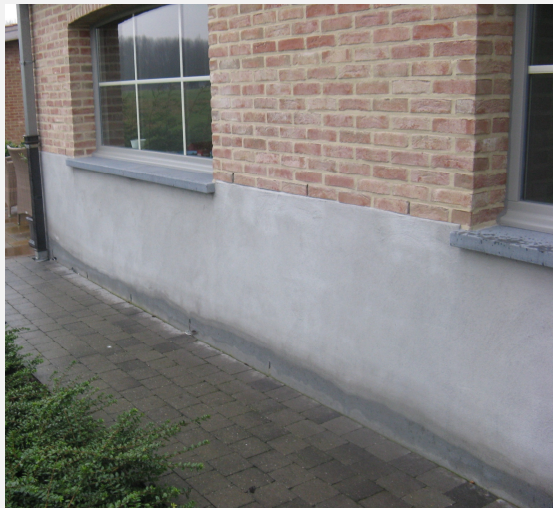
**Figuur 10: Regelmatig bespatten van de muurvoet door regenwater of smeltwater (links) kan resulteren in een zichtbaar vochtfront in de muur (rechts).**

Ten gevolge van een combinatie van opspattend vocht en een gereduceerd drogingspotentieel van de gevel met binnenisolatie is het mogelijk dat een vochtfront in de gevel zichtbaar wordt. Figuur toont een vochtfront op enkele centimeters van de grond, dat zich heeft gemanifesteerd na de plaatsing van de isolatie. Door het verminderde drogingspotentieel van de wand is het niet meer mogelijk het opgespatte regenwater uit de wand te drogen.

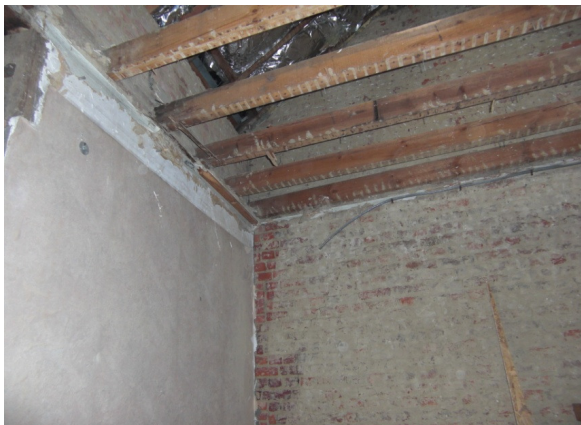
**Figuur 11: Aansluiting van houten balken met de gevel**

Een belangrijk aandachtspunt bij de plaatsing van binnenisolatie is de aansluiting van houten constructiedelen, zoals houten balken en vloeren, met de gevel (Figuur 11). De belangrijkste voorwaarde voor de duurzaamheid van de houten constructiedelen is dat de gevel niet onderhevig is aan een hoge vochtbelasting (slagregen). Toepassing van binnenisolatie resulteert in een hoger vochtgehalte in het metselwerk, wat kan leiden tot degradatie van de uiteinden van de balken [Ruisinger et al. 2011].

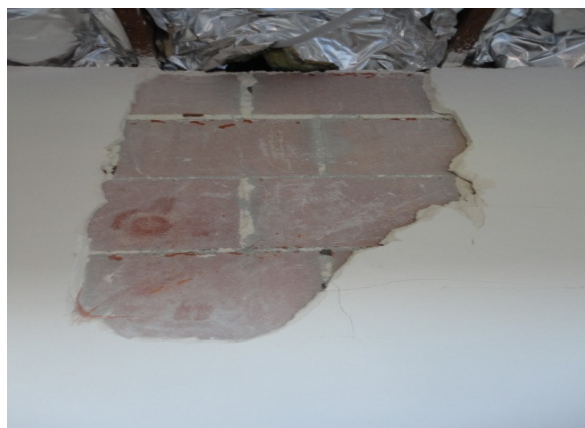
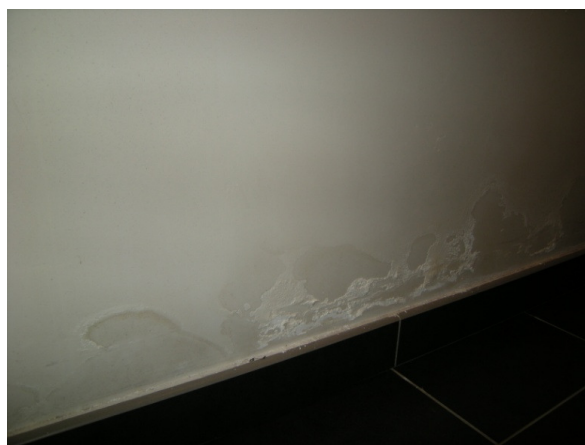
**Figuur 16: Loskomen van de binnenbepleistering (boven) en zoutuitbloeiingen op de binnenbepleistering (onder)**

Vochtplekken kunnen het gevolg zijn van regendoorslag of optrekkend vocht en kunnen leiden tot bijvoorbeeld het afbrokkelen van de aanwezige (historische) buitenpleister of (zout)uitbloeiingen (Figuur 16). Het is noodzakelijk om eerst maatregelen te nemen om die problemen te verhelpen. In het geval van optrekkend vocht is het mogelijk om het metselwerk te injecteren met een capillaire onderbreking. Ook is het belangrijk dat na het herstellen van de aan vochtschade onderhevige gevel en het verhelpen van de vochtproblemen de gevel voldoende tijd (enkele maanden) krijgt om te drogen. Als de binnenisolatie wordt geplaatst bij een gevel die onvoldoende droog is, kan dat het risico op nieuwe of herhaalde vochtproblemen vergroten.

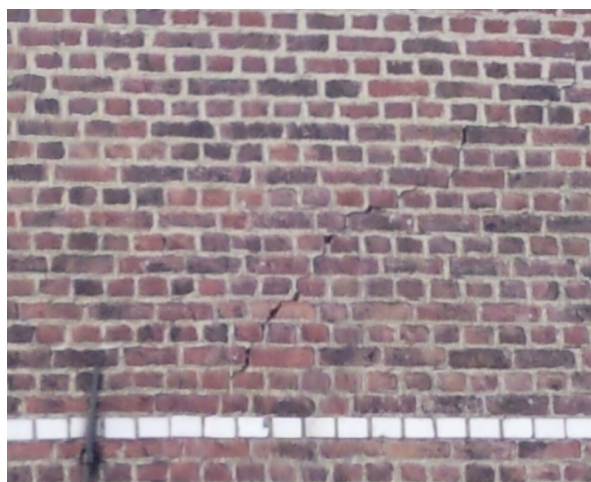
Figuur 17: Scheurvorming in metselwerk

Gevels waarin (aanzienlijke) scheuren voorkomen, moeten worden gerepareerd, ook als aan de binnenkant geen vochtdoorslag wordt waargenomen (Figuur 17). Nadat de oorzaak van de scheurvorming is vastgesteld, moet de scheur worden gestabiliseerd en moet die met een herstelmortel worden opgevuld. Als dat noodzakelijk is, moet de scheur worden uitgekapt.

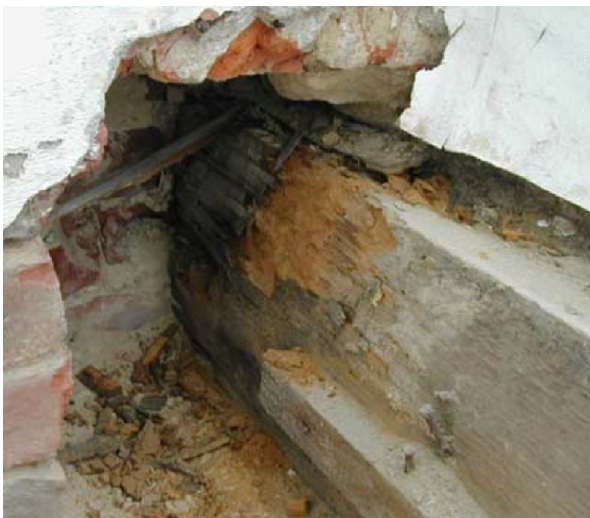
**Figuur 19: Schade aan de houten balken ten gevolge van een hoog vochtgehalte op de plaats van de aansluiting met de gevel [Feist 2009]**

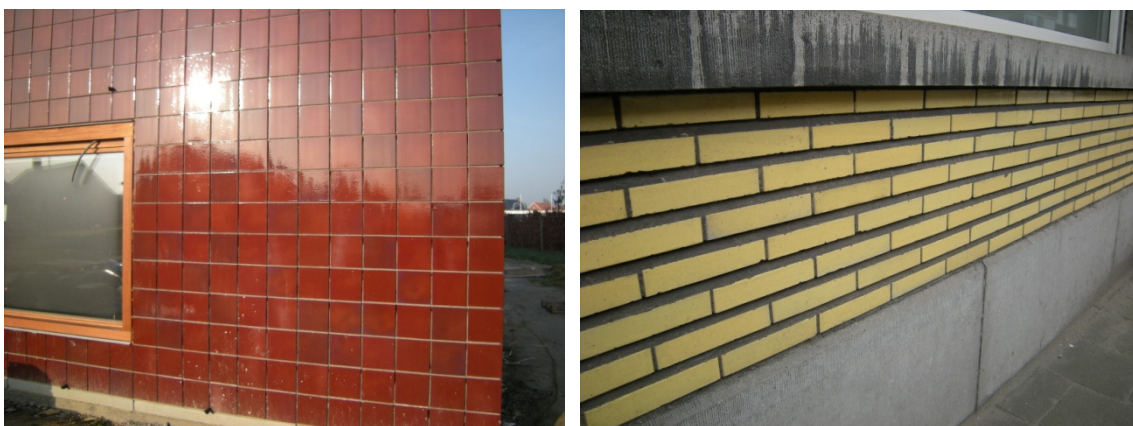
**Figuur 20: Gevelafwerking die bestaat uit keramische tegels (links) en geglazuurde gevelstenen (rechts)**

Bij een gevel die voorzien is van een dampremmende afwerking aan de buitenkant, is droging van (potentieel) vocht in de gevel veelal onmogelijk. Om het risico op vorstschade te voorkomen, is het bij gevels die opgebouwd zijn uit stenen met een hoge diffusieweerstand (bijvoorbeeld geglazuurde baksteen, tegels, mozaïek) of bij gevels die voorzien zijn van sterk dampremmende afwerklaag, zoals dampremmende verf, meer voorzichtigheid geboden.

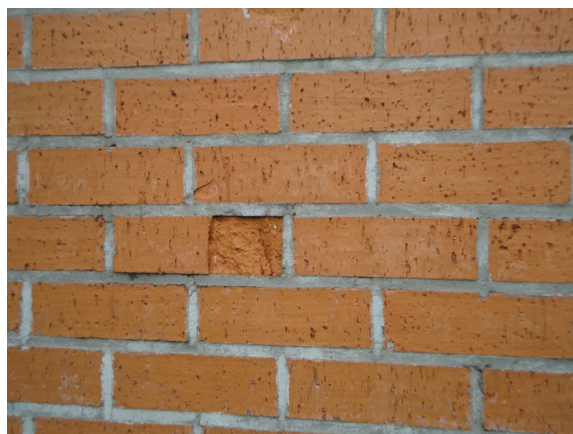
**Figuur 21: Vorstschade aan bakstenen**

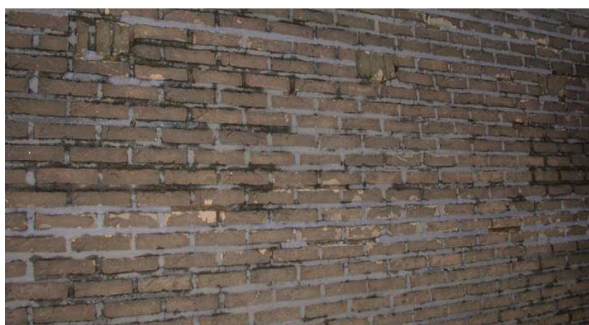
**Figuur 22: Vorstschade aan de stelmortel**

Ook de stel- en voegmortel van het gevelmetselwerk zullen na het isoleren van de gevel meer aan vorst worden blootgesteld. Als de voegmortel vorstschade vertoont, is het raadzaam die te verwijderen en te vervangen door een vorstbestendige mortel, die afgestemd is op het type en de blootstelling van het metselwerk.

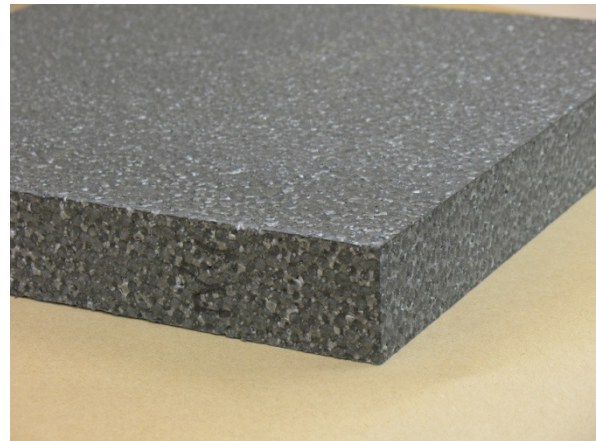
**Figuur 30: EPS**

verbinding tussen isolatie en bestaande constructie kan door middel van thermisch isolerende bevestigingschroeven of -spijkers versterkt worden. Als afwerking wordt veelal een pleister of worden tegels toegepast. Er zijn ook isolatieplaten beschikbaar die bestaan uit een geprefabriceerde combinatie van EPS en gipskarton.

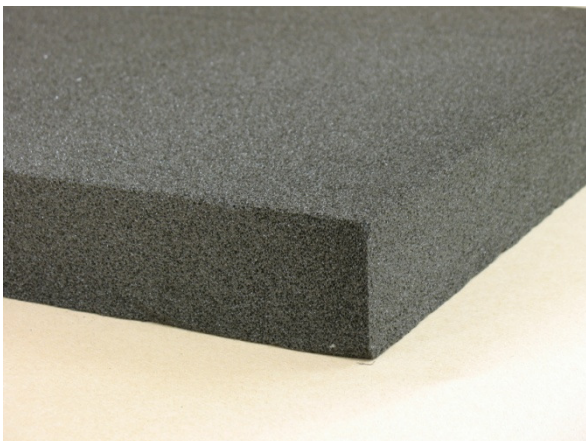
**Figuur 32: Cellenglas**

Isolatieplaten die bestaan uit cellenglas, worden bevestigd na het aanbrengen van een oplossingsvrije bitumenemulsie als ondergrond op de bestaande muur. Het bestaande binnenoppervlak moet daarvoor zuiver, vet- en stofvrij zijn. De cellenglasisolatie wordt doorgaans met een tweecomponentenlijm op basis van bitumen verkleefd, waarbij de naadloze aansluiting van de stootvoegen ook met die bitumineuze lijm wordt opgevuld. Een naadloze aansluiting van de voegen is belangrijk, omdat de isolatie door de brosheid van het materiaal geen puntbelasting kan opnemen. De binnenafwerking bestaat in het algemeen uit een pleisterlaag, tegels of gipskartonplaten.

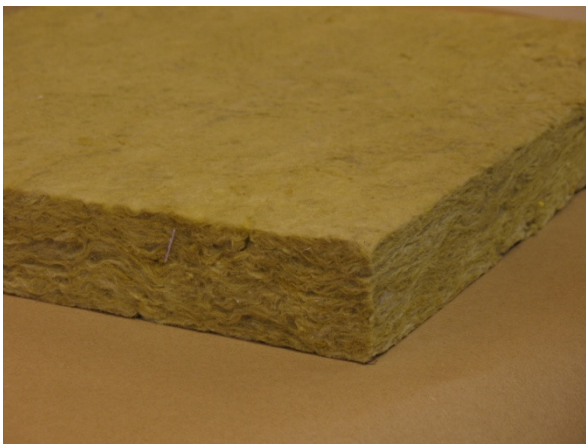
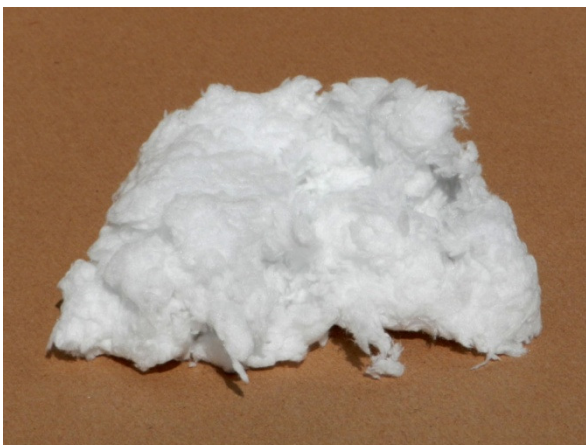
**Figuur 34: Minerale wol in de vorm van isolatieplaten, -matten en -vlokken**

Als alternatief voor een verkleefde of verlijmd bevestiging zijn rots- en glaswol geschikt voor toepassing in systemen met een stijl- en regelwerk. Daarbij is het mogelijk te kiezen voor soepele isolatieplaten, -matten of -deken. De isolatieplaten en -matten worden doorgaans tussen de draagconstructie ingeklemd, terwijl isolatiedekens met behulp van haakjes bevestigd worden.

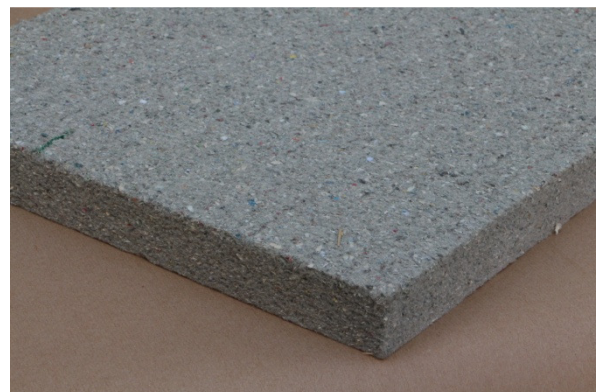
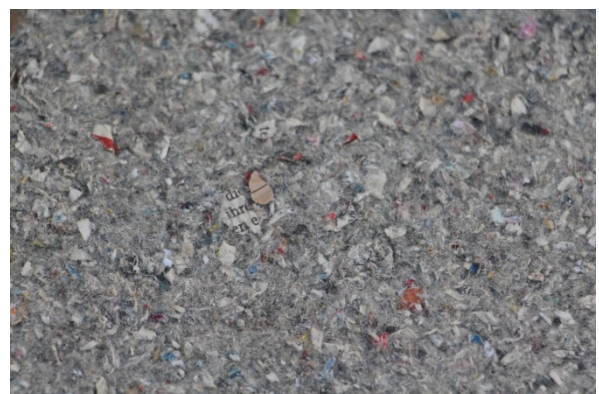
**Figuur 35: Cellulose.**

Cellulose kan in de vorm van platen of vlokken worden toegepast voor binnenisolatie. Isolatieplaten op basis van cellulose zijn geschikt voor toepassing bij een stijl- en regelwerk. Bij de toepassing van cellulosevlokken worden de vlokken doorgaans mechanisch ingeblazen. Er zijn ook alternatieve technieken die minder frequent worden toegepast. Daarbij worden de vlokken handmatig aangebracht, tegelijk met de opbouw van de voorzetwand, of wordt er een combinatie van cellulosevlokken en klefmiddel op de bestaande constructie tussen de draagconstructie gespotten.

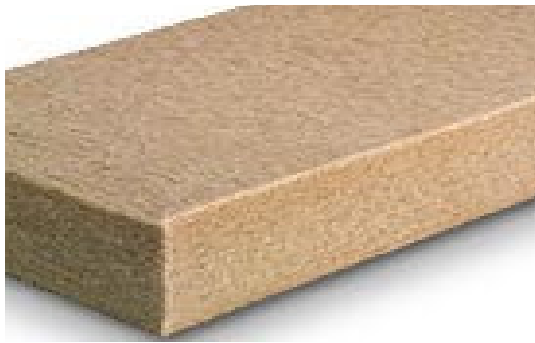
**Figuur 36: Vlas**

Vlas is gevoelig voor vocht en verliest de isolerende werking bij een hoge en langdurige vochtbelasting. Het isolatiemateriaal mag in geen enkel geval (langdurig) nat worden.

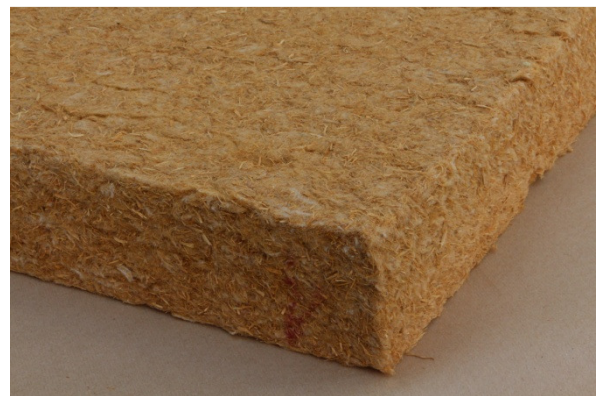
**Figuur 37: Houtvezel**

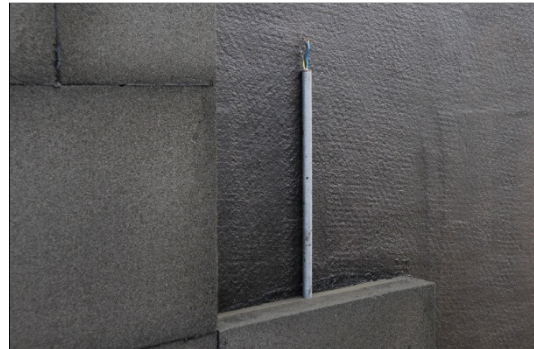
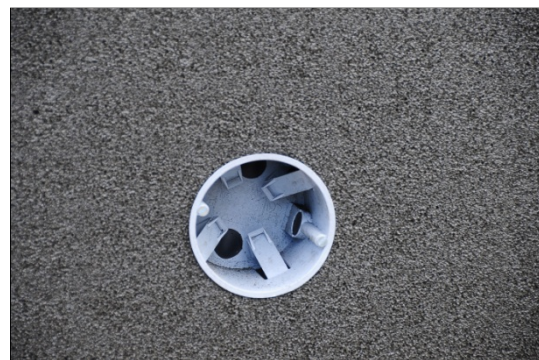
**Figuur 44: Integratie van de elektrische voorzieningen in het verkleefde binnenisolatiesysteem.**

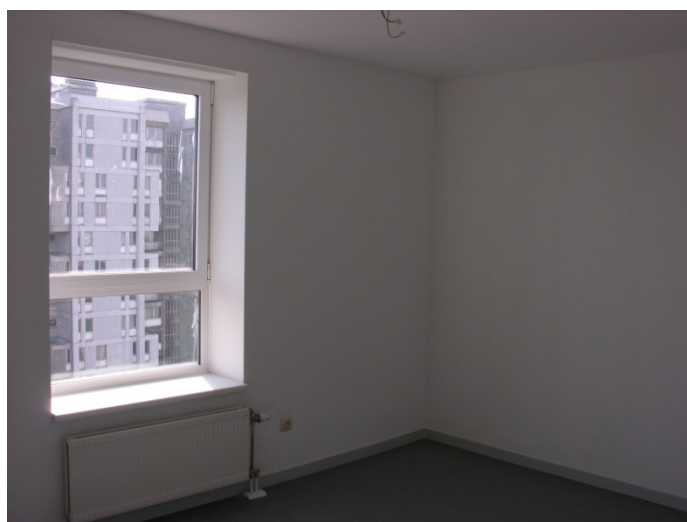
**Figuur 45: Voorbeeld van de plaatsing van verwarmingsbuizen aan de warme kant van de isolatie.**
